## Displayschaden an Motorola HRT

Keine Garantie mehr!

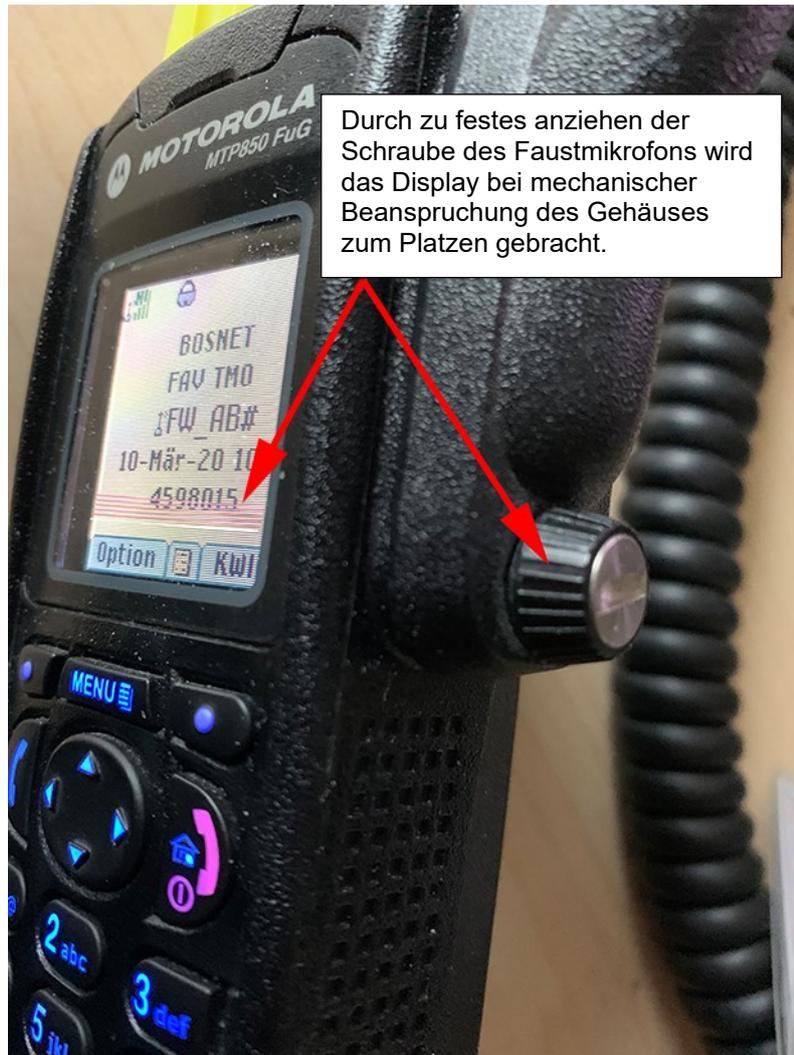
Bei manchen Feuerwehren wurde die Befestigungsschraube des Faustmikrofons (RSM) mit einem Werkzeug (Schraubendreher, Münze, etc.) angezogen.

Dies führt dazu, dass bei einer mechanischen Beanspruchung des Funkgerätes das Display platzt.

Angezeigt wird der Fehler durch Streifen auf dem LCD-Display.

**Ab sofort** übernimmt Motorola bei einer mechanischen Beschädigung des Displays **keine Garantie mehr!**
