Anschluss des Faustmikrofons (RSM) am HRT

Streifen im Display

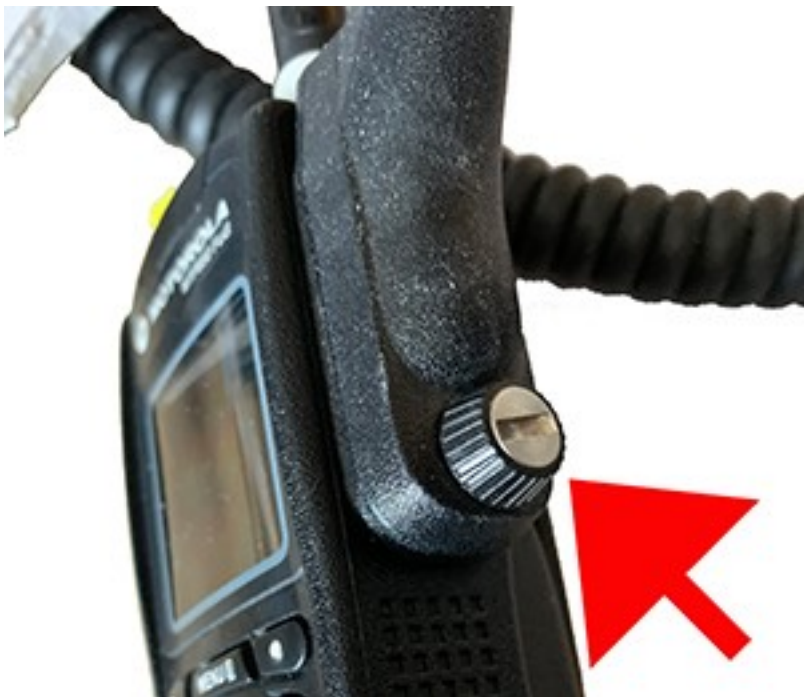
Beim laufenden Update (MR16) wurde, wie bereits beim Update auf MR14 eine große Anzahl an Display-Fehlern festgestellt. Dabei zeigt das Display im oberen, meist aber im unteren Bildbereich Streifen auf.

In 90% der Fälle konnten wir den Fehler auf einen **zu fest** angezogenen RSM-Anschluss (Faustmikrofon) zurückführen.

Die Schraube (Pfeil) sollte nur **handfest** angezogen werden.

Auf keinen Fall darf diese mit einem Werkzeug o.ä. festgezogen werden.
